KAJAK-kohde: Haveri

Sijainti: Haveri, Ylöjärvi

Kunnostaminen: 2021-2022, kunnostushanke valmistunut

Haverin kaivannaisjätealueen urauurtava kunnostus valmistui

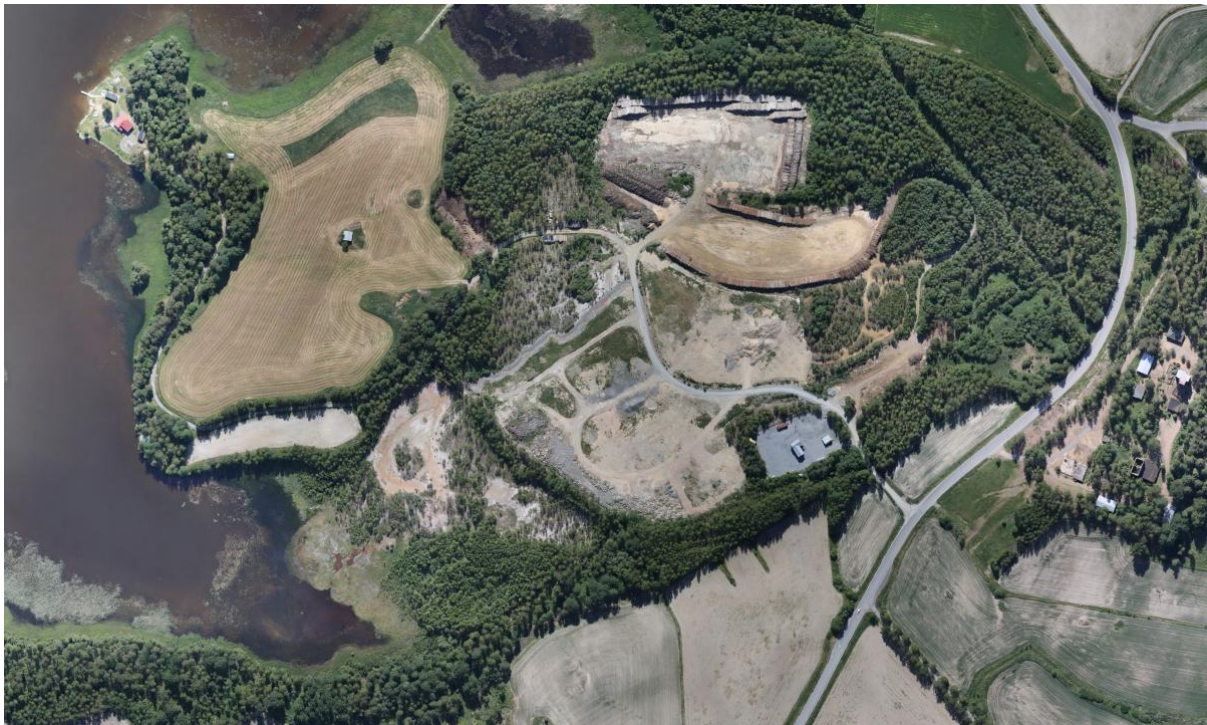
Vanha kaivannaisjätealue ennen kunnostusta. Alue on kaikkiaan 18 hehtaarin kokoinen ja rajautuu Kirkkojärveen. Kuva: Ylöjärven kaupunki

Rikastushiekka-alue kunnostettiin menetelmällä, jossa alue peitettiin tiiviillä, vettä riittävän huonosti läpäisevällä maa-aineksella. Pilaantumattonta maata tuotiin 13 hehtaarin alueelle kaikkiaan noin 400 000 kuutiota.

”Menetelmän valinta perustui riskinarviointiin sekä kestävyys tarkasteluun. Peittorakenteen sekä rakennettujen ojastojen ja salaojien avulla voidaan ehkäistä sadevesien pääsyä rikastushiekkaan ja edelleen hapanta, metallipitoista valumaa järveen”, kuvailee projektipäällikkö **Kari Pyötsiä** Pirkanmaan elinkeino-, liikenne- ja ympäristökeskuksesta.
